NGM モータコントローラの不具合について

NGM
モータコントローラ
EV-C200の
分解写真

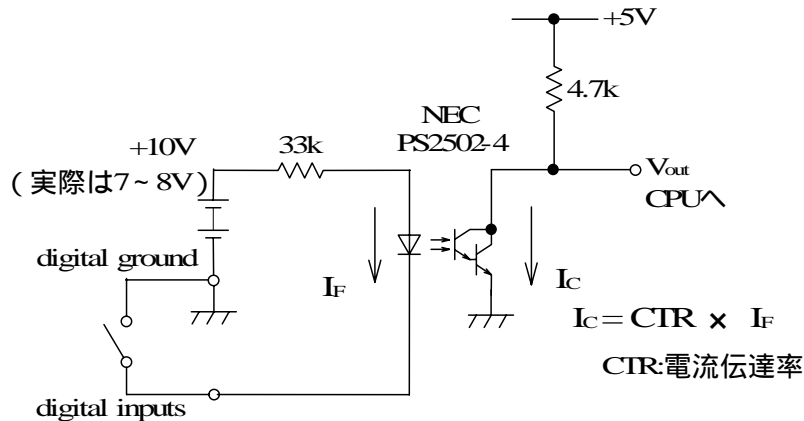
マニュアルより、デジタル入力の回路を調べると下図のようにフォト・カプラが使用されており、電流制限抵抗が 30k（実際には 33k）と大きかったので、分解して調べるとフォト・カプラには NEC 製の PS2502-4 というダーリントンタイプが使用されていた。

この回路より、 I_C として 1mA 以上の電流が流れないと、 V_{out} が 0V 程度にならないことがわかる。PS2502 のデータシートを見ると、CTR は標準で 2000%、最小値が 200% となっているので、この回路から最小の I_C を求めてみる。

となり、CTR が標準値の 2000% のときは、 $I_C = 0.26 \times 20 = 5.2 \text{ mA}$ となり、トランジスタを飽和させるには十分で、 V_{out} はほぼ 0V となり、CPU へはローレベルとして入力される。しかし、CTR が最小値の 200% の場合は、 $I_C = 0.26 \times 2 = 0.52 \text{ mA}$ となり、トランジスタは飽和せずに V_{out} はおよそ 2.5V となるのでローレベルとして識別されずに動作しない。

そこで、分解してフォト・カプラの出力電圧を測定してみると、1.5V 前後とローレベルの値としてはかなり大きい値を示したが、そのときは作動した。しかし、すぐに作動しなくなったので、対策として LED 側の電流制限抵抗を 10k にした。これにより、 I_F は

となり、CTR が最小値である 200% のときでも、 $I_C = 0.86 \times 2 = 1.72 \text{ mA}$ となり、トランジスタを飽和させることができ、 V_{out} もほぼ 0V とすることができた。

以上、実際にフォト・カプラの電流制限抵抗 33k を 10k に変更した結果問題なく作動させることができた。

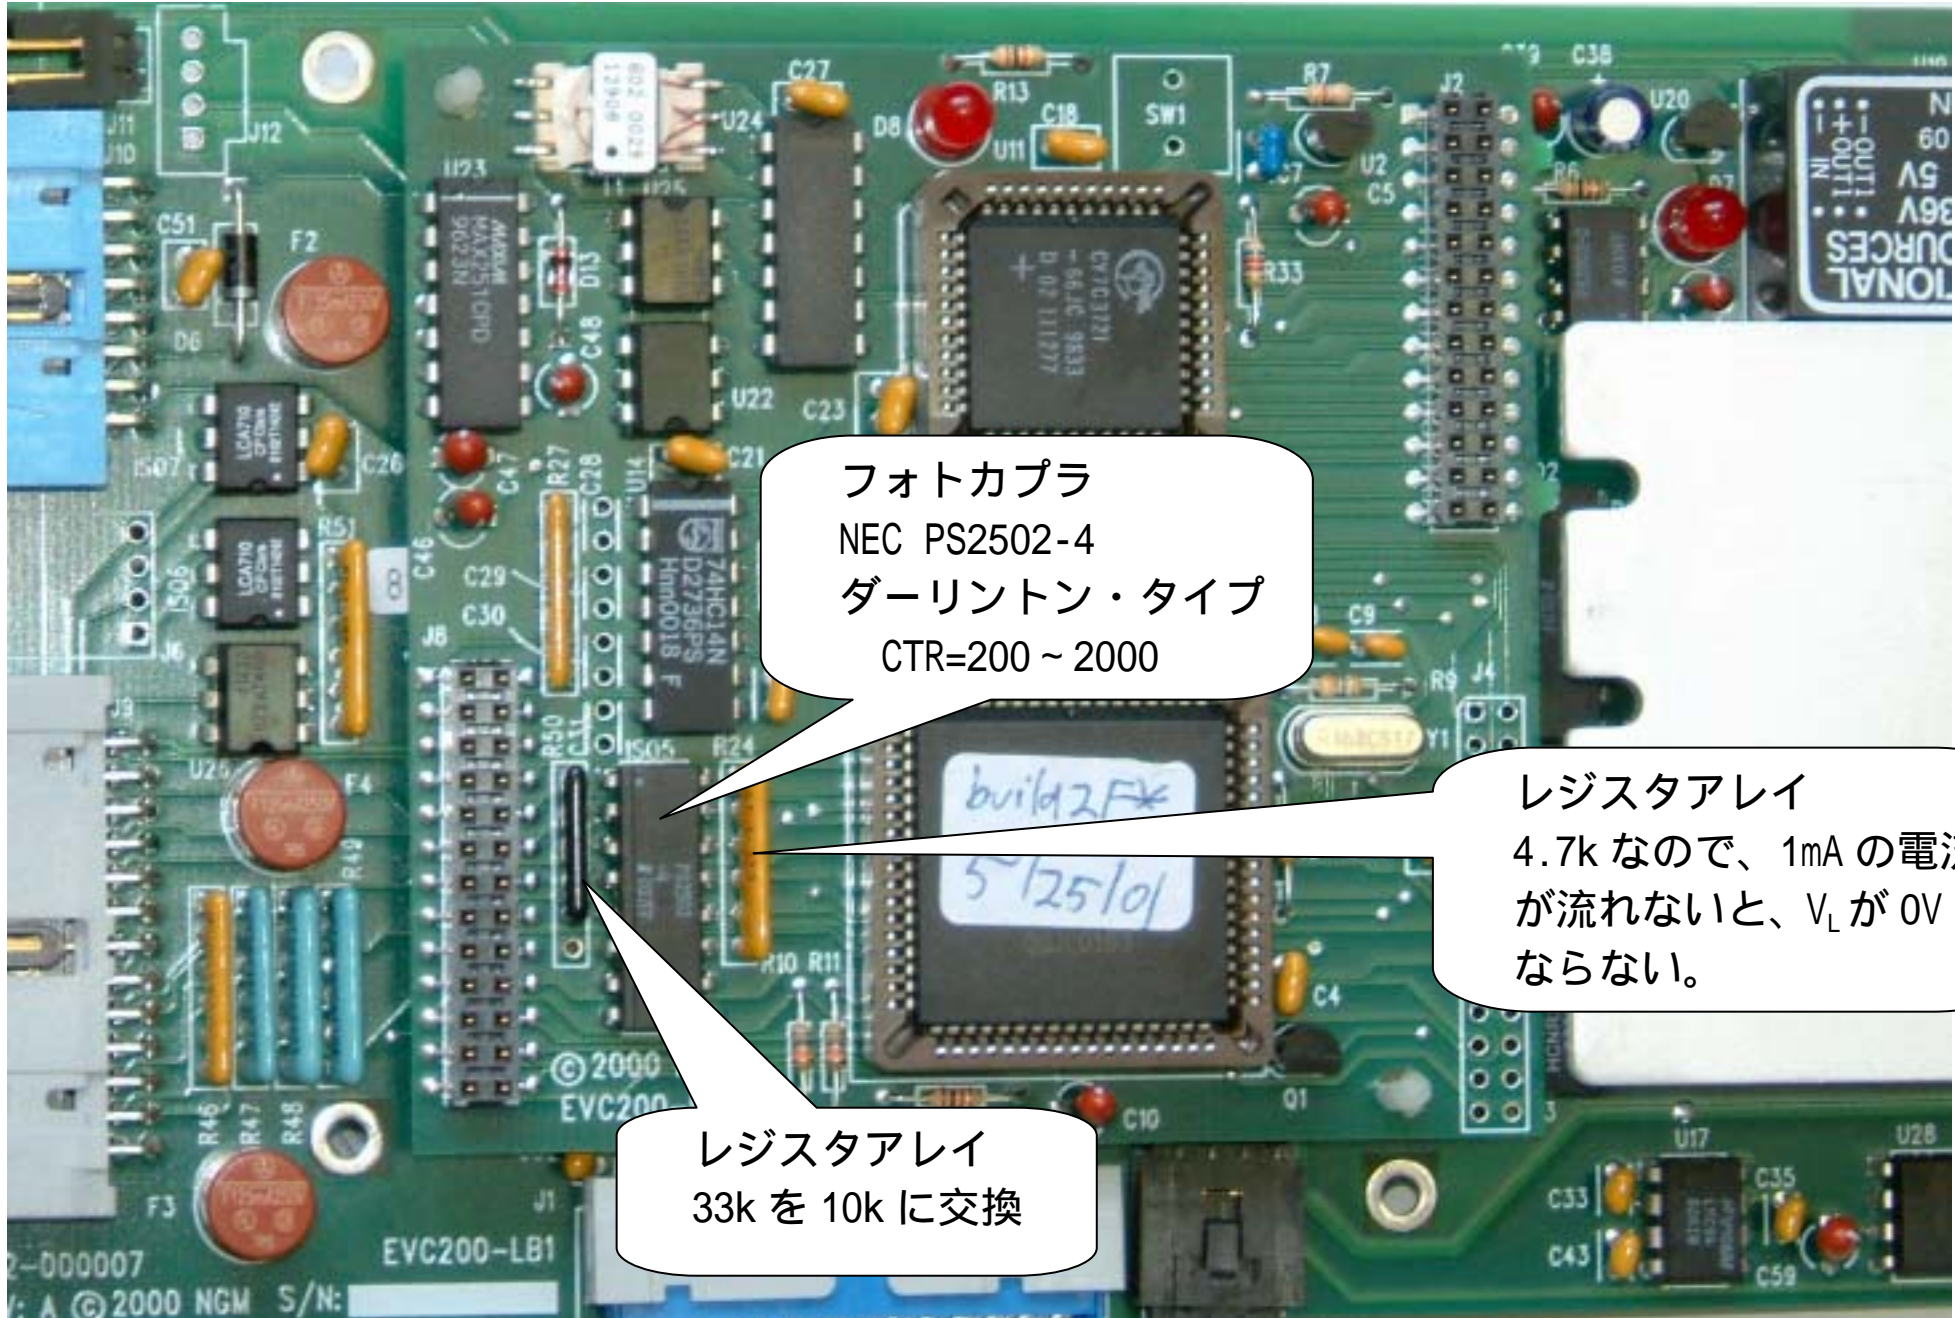
フォトカプラ
NEC PS2502-4
ダーリントン・タイプ
CTR=200 ~ 2000

レジスタアレイ
4.7k なので、1mA の電流
が流れないと、 V_L が 0V に
ならない。

レジスタアレイ
33k を 10k に交換

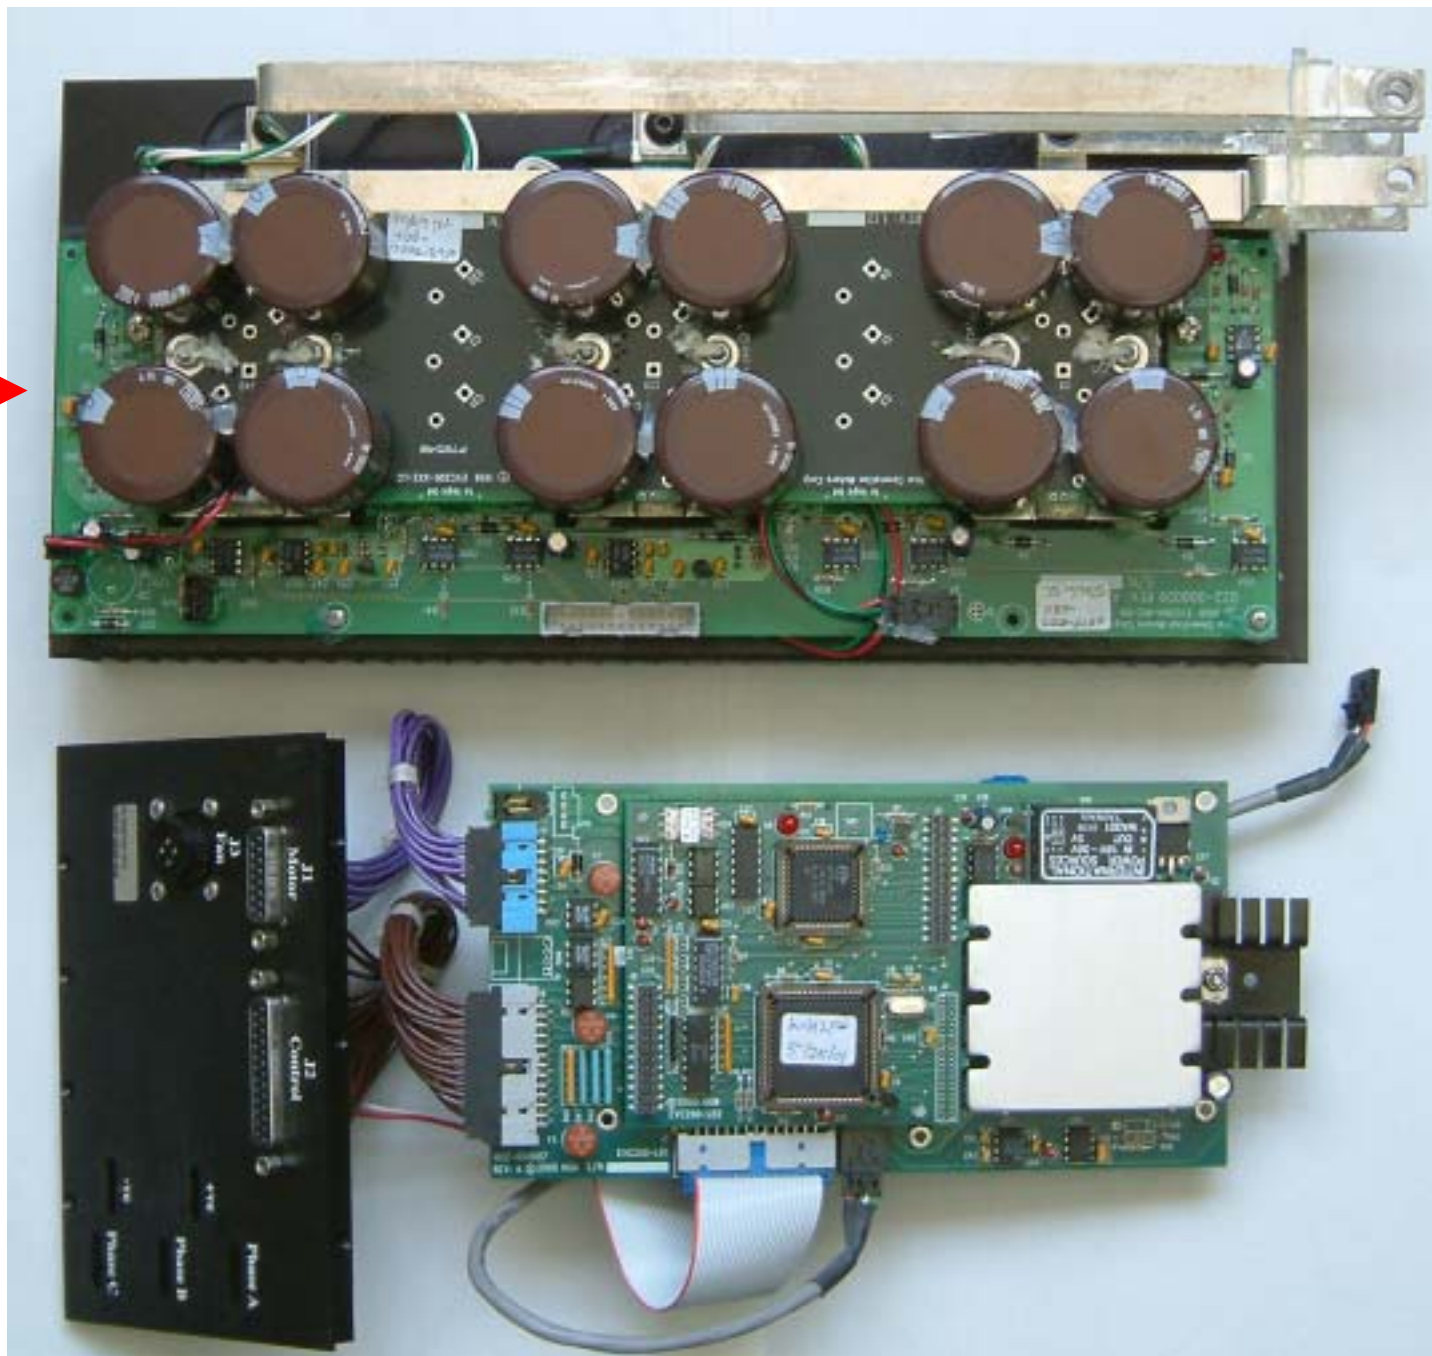
動作が不安定なため、フォト
カプラ (NEC PS-2502-4) の
LED 駆動用抵抗を変更。
CTR の値が 200min であったので
200 のときでも電流伝達ができる
ように抵抗値を変更。
33k から 10k に変更
